PAPPDACHSANIERUNG SANIERUNG MIT ELASTOMERBAHNEN

PAPPDACHSANIERUNG FLACHDACH MIT DACHPAPPE - SANIERUNG MIT ELASTOMERBAHNEN

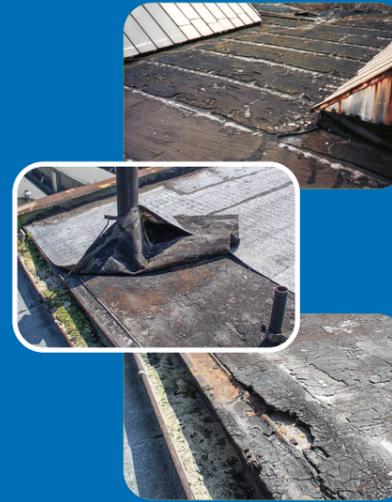
vorher

(45 - 50 Jahre alte Dachpappe)

1. Die Sichtlage ist sehr stark abgewittert und ausgelaugt.
2. Es befindet sich stellenweise Wasser/Feuchtigkeit unter der Sichtlage (Dachhaut).
3. Mehrfach offene Risse in der Dachhaut wodurch die Holzschalung sichtbar ist.

1. Der Zustand ist grundsätzlich altersbedingt entstanden durch fehlende Wartung und Kontrolle. Jahrelange Sonneneinstrahlung (UV-Strahlen) haben die Bahnen zersetzt, zusätzlich verbunden mit einer altersentsprechende Abwitterung wurde der heutige Zustand des Daches verursacht.
2. Die vorhandene Dachpappe ist so weit abgewittert, dass die Dachpappe Wasser in Bereiche mit stehendem Wasser (ähnlich wie Löschpapier) durchlässt.
3. Durch die bis zur Schalung durchgehende Feuchtigkeit hat sich u. a. das Holz etwas geworfen. Die ausgelaugte Dachpappe hat Bewegungen in der Schalung nicht aufnehmen können und die Pappe ist gerissen.
4. Wegen ständigem Eintritt von Niederschlagswasser durch die ausgelaugte und gerissene Dachpappe, ist die Holzschalung morsch geworden.
