Sanierung - was wird wie gemacht

Foliendach mit Schotter - Sanierung mit Elastomerbahnen

FOLIENDACH MIT SCHOTTER SANIERUNG MIT ELASTOMERBAHNEN

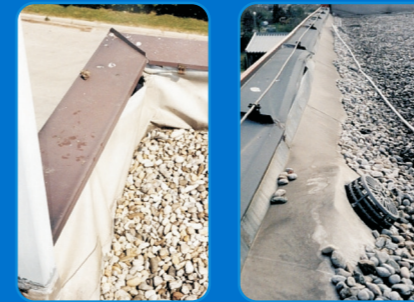
Schadensbild

- Die Folie spannt stellenweise sehr stark.
- Bei den Ecken von sehr vielen Lichtkuppelkränzen und Entlüftern sind offene Risse vorhanden.
- Die Folie hat sich losgerissen von den Lichtkuppelkränzen und Entlüftern bzw. Kamineinbindungen, sowie von Attikahochzügen und Maueranschlüssen.
- Die Folie ist bei den Falten und teilweise in der Fläche nicht mehr voll elastisch, sondern zunehmend spröde und hart.
- Die Gullys sind teilweise aus den Fallrohren herausgezogen.
