Sanierung - was wird wie gemacht

HP-SCHALENDACH MIT VLIESAMIERTEN PLASTOMERBAHNEN

HP-SCHALENDACHSANIERUNG MIT VLIESAMIERTEN PLASTOMERBAHNEN

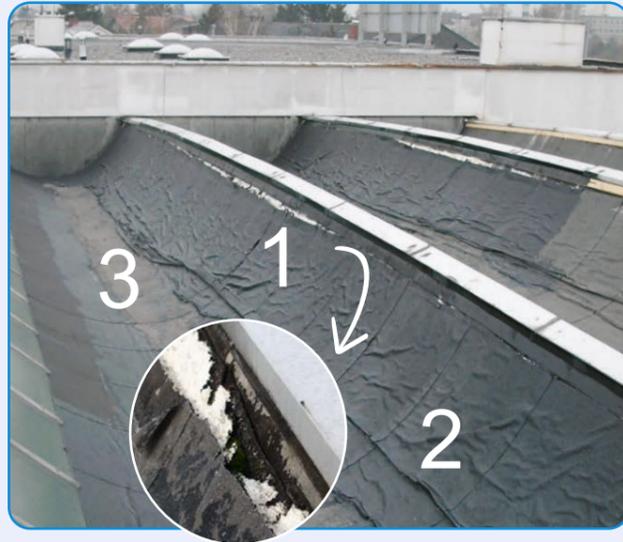
SCHADENSBIKD:

- 1 Die Sichtlage ist stark abgerutscht, sogar die Wärmedämmung ist sichtbar.
- 2 Starke Faltenbildung, insbesondere in der Schalenmitte wegen der abgerutschten Dachpappe.
- 3 Es befindet sich oft Wasser unter der Dachhaut in der Schalenmitte.

1. und 2. Durch die starke Sonneneinstrahlung verbunden mit der Reflektion der Sonnenstrahlen von den Gläsern und dazu die ‚windgeschützte‘ Schale, entstehen Oberflächentemperaturen über die ‚normalen‘ Maximalwerte (bis + 79°C). Die vorhandene Dachpappe/Bitumen wird deswegen weich und sackt herab.

2. Durch Risse als Folgeerscheinung von Faltenbildungen, sowie wegen Faltenbildung aufgegangene Überlappungen in den Abdichtungsbahnen und bei der abgerutschten Dachpappe gehen die Nähte zur nächsten Dachpappe auf und Niederschlagswasser dringt in die Dachhaut ein. Dieses Wasser bewegt sich langsam in Gefällrichtung, wodurch gleichzeitig die vorhandene Wärmedämmung in diesem Bereich durchfeuchtet wird.

3. Durch die Aufheizung der Fläche und das darunter befindliche Wasser entstehen Blasen (Wasserdampf).

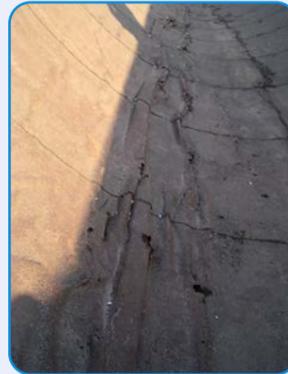
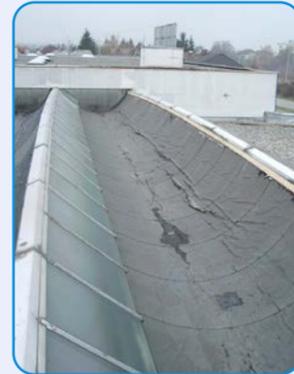
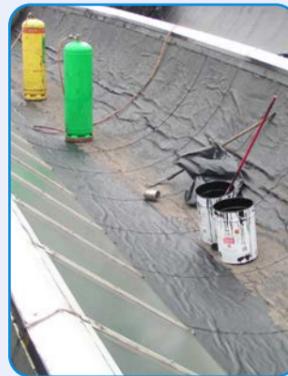
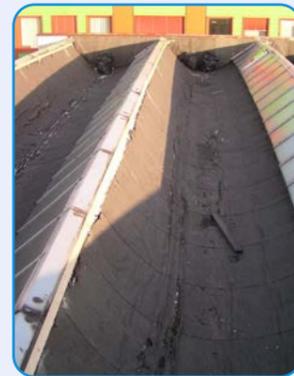
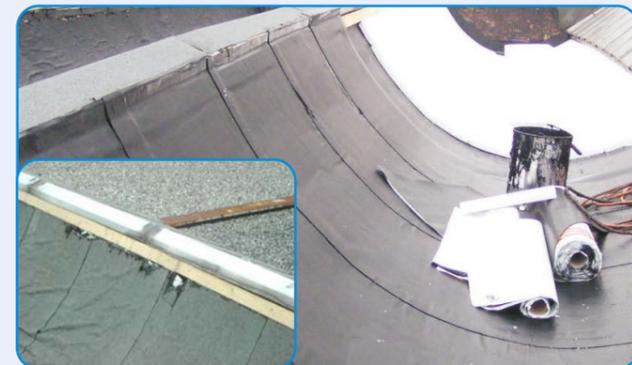
SCHADENSBEHEBUNG:

Zuerst werden die Falten und Blasen weggeschnitten.

Anschliessend wird die Dachhaut an der Oberkante der Länge nach aufgeschnitten und eine Nagelbohle aus Holz wird direkt auf die Betonschale mit Dübeln befestigt.

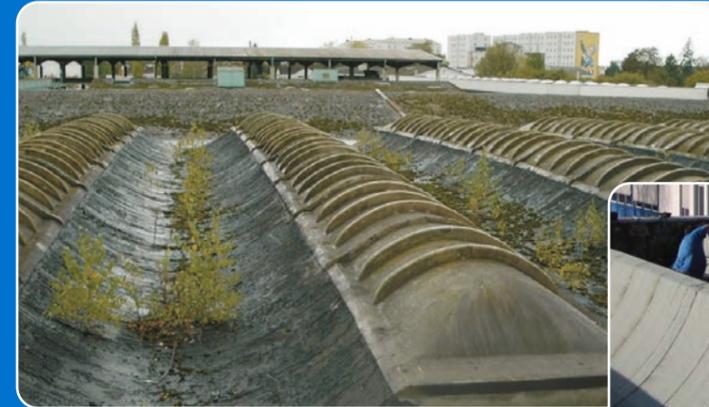
Schadensbild

vorher

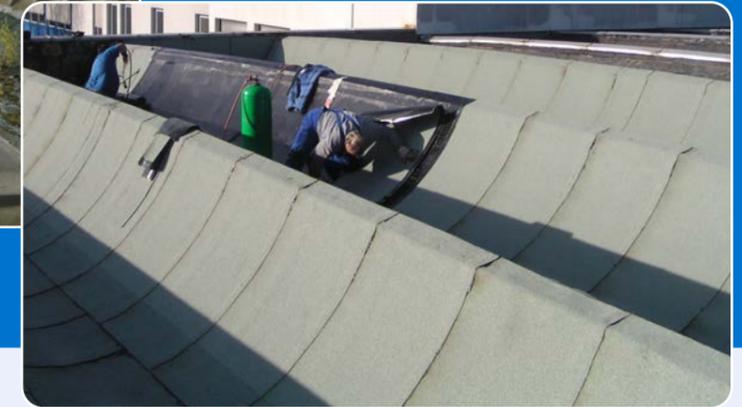
Schadensbehebung

nachher

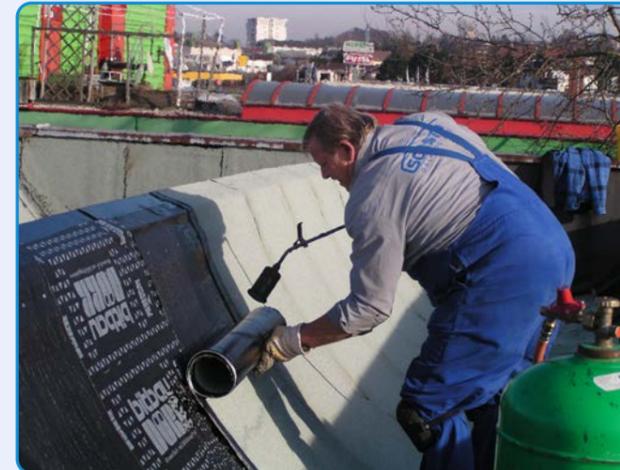
In der Mitte der Schale wird die Dachhaut aufgeschnitten um die hier vorhandene feuchte Wärmedämmung zu entfernen.

Die feuchte Wärmedämmung wird durch eine neue Wärmedämmung ersetzt.

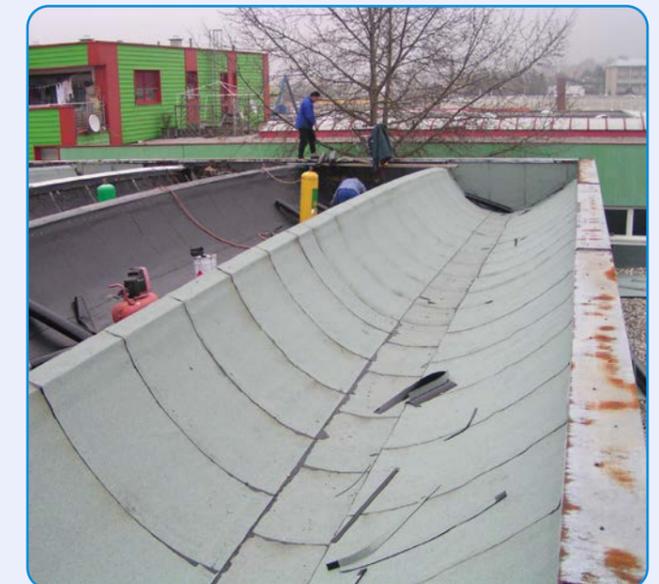
Zuletzt wird eine neue 1. Lage Dachhaut über die Wärmedämmung verlegt und an der Oberkante an der Nagelbohle zusätzlich befestigt.

Dann wird eine 5 mm starke Plastomerbahn, welche über +130°C verträglich ist ohne abzusacken, im Flämmverfahren verlegt.

In Sonderfällen kann auch diese Abdichtungsbahn zusätzlich an der Oberkante mechanisch befestigt werden.
